Estudio de la Sinergia Corrosión-Erosión de Recubrimientos Duros de TiN Y CrN Obtenidos Sobre Acero AISI 1045

H. Payán¹ W. Aperador¹, A. Vargas¹, F. Correa², L. Vélez¹

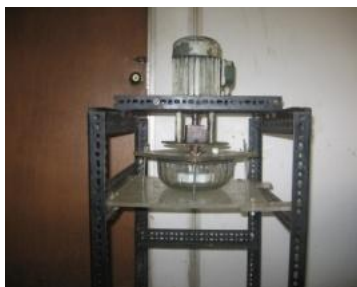
Fig. 1. Equipo construido para ensayos de corrosión-erosión

Se realizaron ensayos de sinergia corrosión-erosión con muestras de los materiales estudiados, utilizando una máquina construida con esta finalidad (Fig. 1). La máquina construida para realizar estos ensayos consta principalmente de un recipiente de vidrio que contiene el medio corrosivo-erosivo, una tapa en el que se disponen el porta muestras, electrodos y un impulsor acoplado al eje de un motor que provee el movimiento al fluido. La tapa donde se ubican los portamuestras permite el posicionamiento de las probetas respecto al flujo en tres posiciones: 30°, 60° y 90°. El motor se puede conectar a un variador de velocidad que permite controlar la velocidad de impacto de las partículas erosivas.
